Firma	Engko Silstrupparken 2 7700 Thisted	Kontrolperson: Jan Høilund Christensen Telefon: 29918931 E-mail: Jan@engko.dk
--------------	---	--

Ordregiver	Kunde besøg Besøgsvej 45 Besøgstrup	Målested: Kunde besøg Besøgsvej 45 Besøgstrup Måledato: 24-02-2012
-------------------	---	--

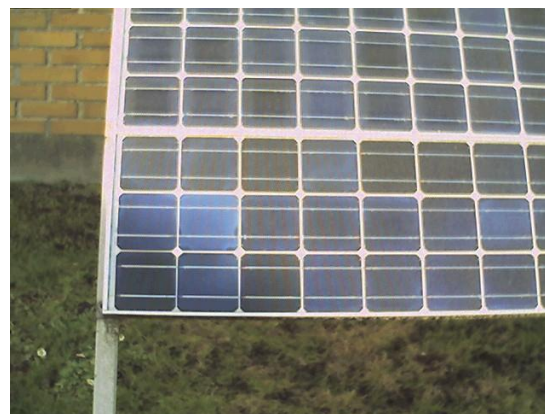
Fil: IV_00312.BMT

Måleobjekter	Temp. [°C]	Emiss.	Refl. Temp. [°C]	Bemærkninger
Målepunkt 1	7,0	0,97	20,0	Dette er det generelle solcelle modul temperatur.
Målepunkt 2	14,9	0,97	20,0	Denne celle er tydeligvis ikke i orden.

Det er tydeligt at se både på farven, men også på forskellen i temperatur mellem punkterne M1 og M2.

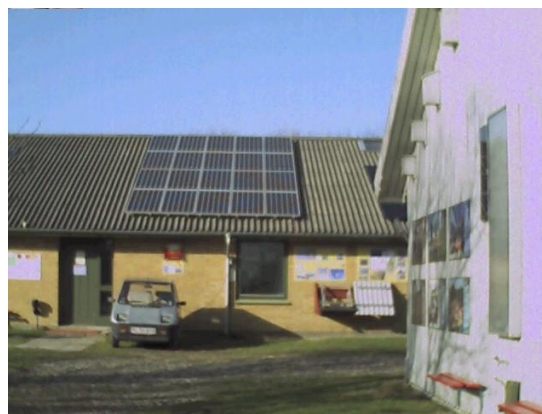
Fil: IV_00311.BMT

Dette giver en god indikation om at det ikke er muligt at fejlfinde på solceller med mindre at vinklen er korrekt.

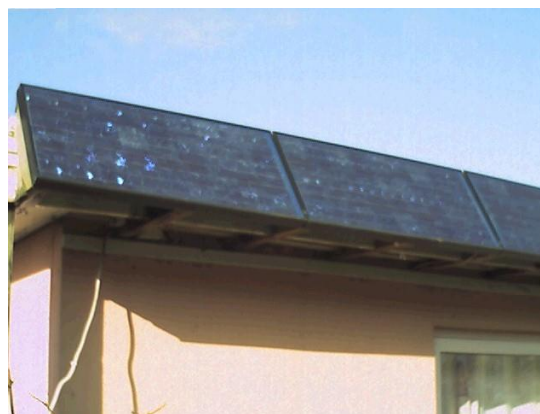
Fil: IV_00309.BMT

Måleobjekter	Temp. [°C]	Emiss.	Refl. Temp. [°C]	Bemærkninger
Målepunkt 1	9,5	0,97	20,0	-
Målepunkt 2	12,5	0,97	20,0	-

Her er en anledning til at undersøge nærmere hvad der gør at der ikke er samme temperatur.

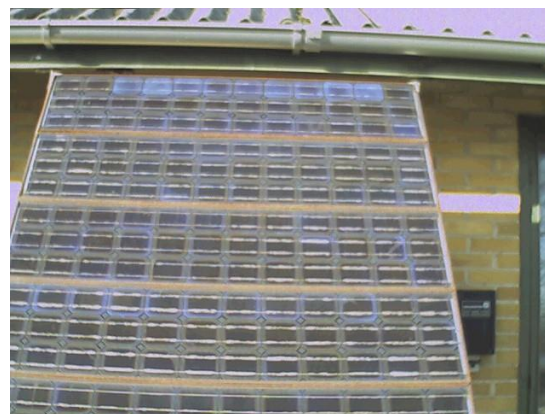
Fil: IV_00307.BMT

Måleobjekter	Temp. [°C]	Emiss.	Refl. Temp. [°C]	Bemærkninger
Målepunkt 1	13,4	0,97	20,0	Denne ene celle er ikke i drift, dog levere resten af dette panel stadig strøm.
Målepunkt 2	15,8	0,97	20,0	Grundet en skade er de to øverste rækker ude af drift.

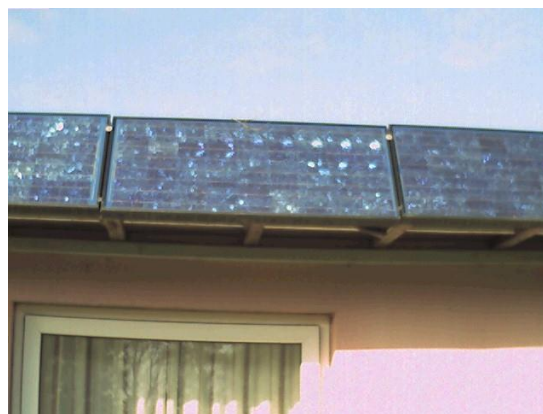
Fil: IV_00310.BMT

Det lignede en fejl i panelet, men skyldes en fuglerede der var skyld i dårlig afkøling af dette punkt.
